**OBRA: MANTENIMIENTO DE ARCO DE BIENVENIDA EN CUQUIO, JALISCO**

**UBICACIÓN: LONGITUD: -103.038230 LATITUD: 20.924558**

**PROGRAMA: ADMINISTRACIÓN DIRECTA**

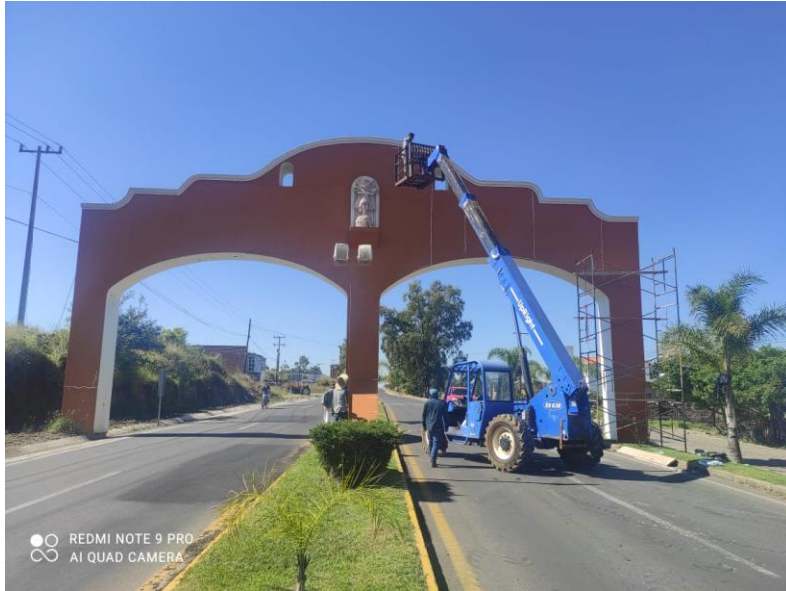
**OBRA EN PROCESO**

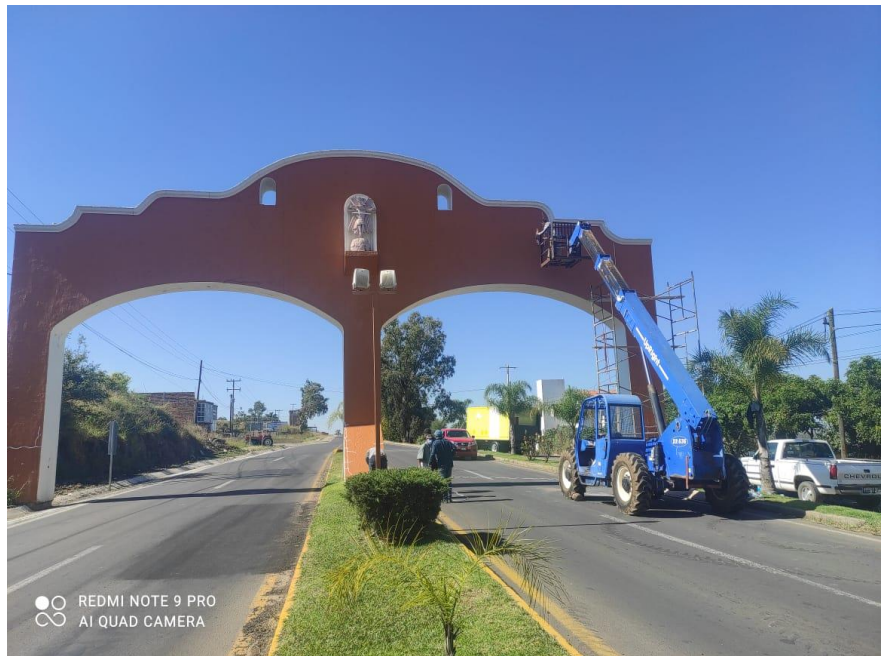
**OBRA EN PROCESO**
